## Gutachten

### über den baulichen Zustand:

1. des bestehenden **Wohngebäudes**
2. des bestehenden **Zaunes** auf der östlichen Grundstücksgrenze
3. der bestehenden **Grenzgarage** auf der östlichen / südlichen Grundstücksgrenze

Stand : 04.10.2006

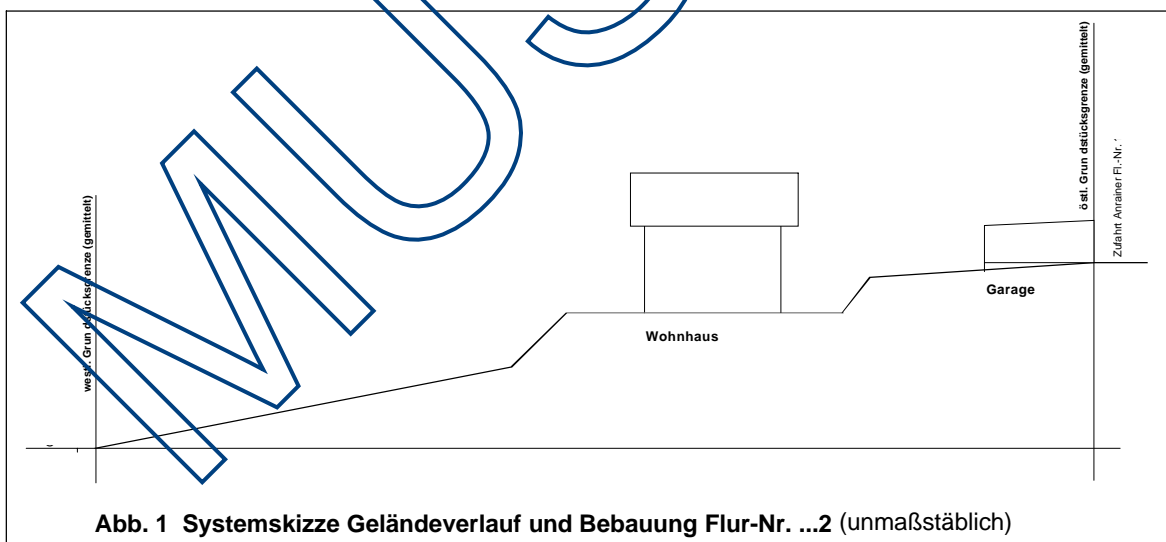
Abb. 1 Systemskizze Geländeverlauf und Bebauung Flur-Nr. ...2 (unmaßstäblich)

Das Grundstück weist von der östlichen zur westlichen Grundstücksgrenze eine Höhendifferenz mit Gefälle nach Westen von ca. 12 Metern auf. (vgl. **Abb.1**)

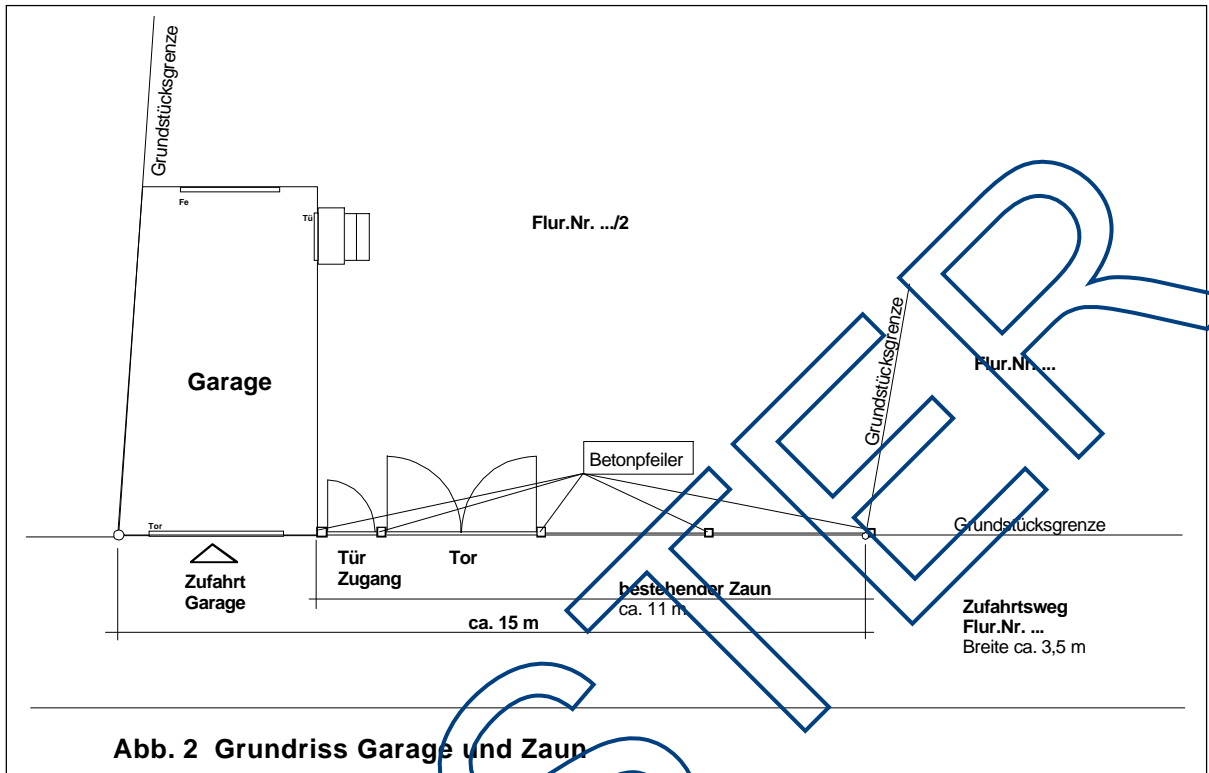
Abbildung 2

Die Garage (vgl. **Abb. 2**), die ausweislich der Anlage 5 im September 1957 und nach den Erklärungen von Herrn Dr. ... gem. Anlage 6, Seite 1 im Jahr 1958 erstellt wurde, stellt eine Grenzbebauung dar, deren Langseite unmittelbar auf der südlichen und deren Schmalseite mit Garagentor direkt auf der östlich Grundstücksgrenze liegt. Das Gelände im direkten Umgriff um die Garage besitzt nur ein geringes Gefälle nach Westen hin.

Der SV stellt nach Besichtigung der Garage außen und innen fest, dass diese, bis auf kleinere Putzabplatzungen und Feuchtflecken des Außenmauerwerks, die auf eine allgemein starke Feuchtebelastung aus dem Untergrund schließen lässt (diese kann aufgrund der Plateaubildung des Geländes im Bereich der baulichen Anlage, wie auch vermutet untergrundbedingt schlechter abfließen und wird aufgrund der Hanglage von herabfließendem Regenwasser stärker als bei ebenem umgebenden Gelände belastet), keine augenscheinlichen baulichen Schäden aufweist. Es sind keine Mauerwerks- und Putzrisse in der nördlichen, östlichen und westlichen Fassade erkennbar. Allgemein kann festgestellt werden, dass die Putzanschlüsse innen an Fenster und Tür, konstruktionsbedingt und insofern als baujahrstypisch zu bezeichnen sind und dem Baulter entsprechend nicht dicht sind und offene Fugen im Bereich des

Die Konstruktion des Zauns (vgl. **Abb. 2** und **Abb. 3**), dessen Entstehungsjahr nicht ermittelt werden konnte, stellt eine einfache Lattenkonstruktion dar, bestehend aus jeweils einem, oben und unten horizontal angeordneten Querriegel, mit hierzu rechtwinklig angebrachten (genagelten) senkrechten Lattungen aus Halbrundhölzern. Die Holzelemente des Zauns sind, zur Aufnahme von horizontalen Lasten, an fünf (Stahl-) Betonpfeilern unterschiedlicher Querschnittsabmessungen mit ungleichem Zwischenabstand befestigt. Der Zaun wird gem. Skizze unten von einer Zugangstür und einem unmittelbar daran anschließenden Zufahrtstor, konstruktionsgleich mit dem Zaun, unterbrochen.

Der Zaun weist teilweise starke Vermoosung, bedingt durch den dichten Baumbestand des Gartens, auf. Einzelne senkrechte Latten sind vermodert und beschädigt (abgebrochen).

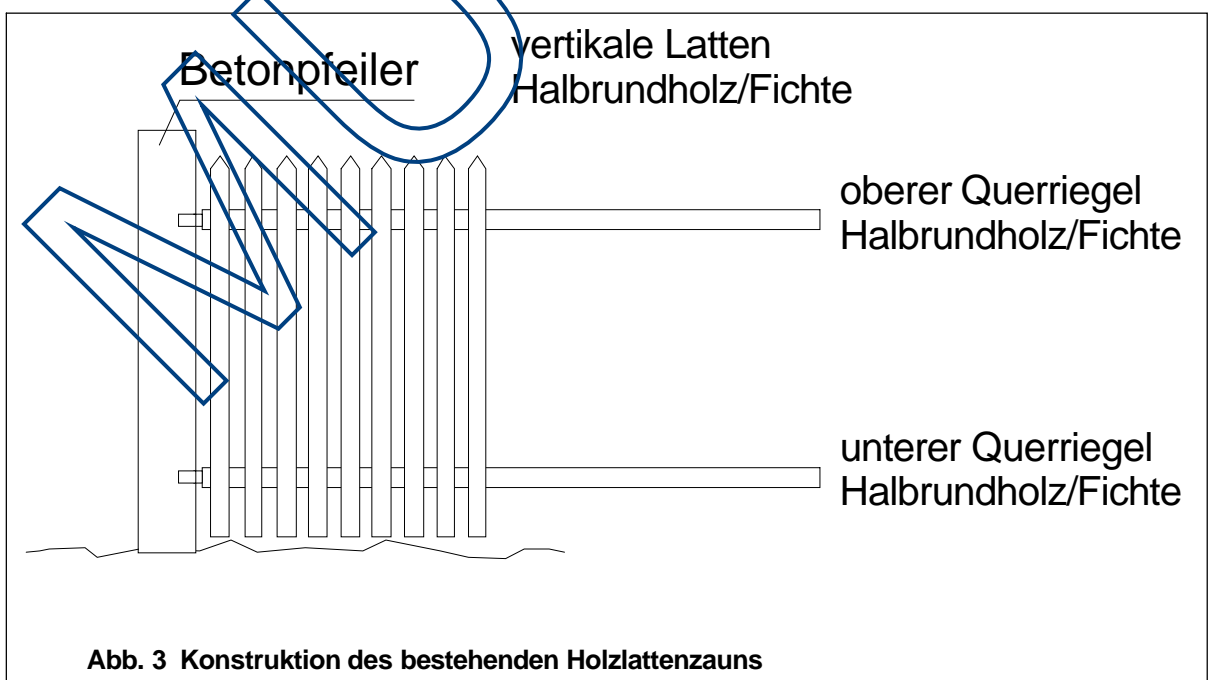
Abbildung 3

Die Holzkonstruktion des bestehende Zauns auf der östlichen Grundstücksgrenze, der wenig unterhalten und an verschiedenen Stellen teilweise bereits morsch ist, weist Vorschädigungen in der Art auf, dass diese Teile des Zauns, selbst bei bestimmungsgemäßem, üblichem Gebrauch zur Gebrauchsunfähigkeit in naher Zukunft führen dürften. Die statisch wirksamen Betonpfeiler, an die die Holzteile des Zauns angeschlossen sind, weisen keine erkennbaren, die übliche Gebrauchsfertigkeit und Belastung dieses Bauteils beeinflussende, Schäden auf. Eine Funktionsprüfung des Zauntores für die Pkw-Zufahrt wurde nicht durchgeführt.
